Heft  
3/2003

# Weil der Lüftungsschacht verstopft ist ...

## Schimmelpilze gefährden Mieter

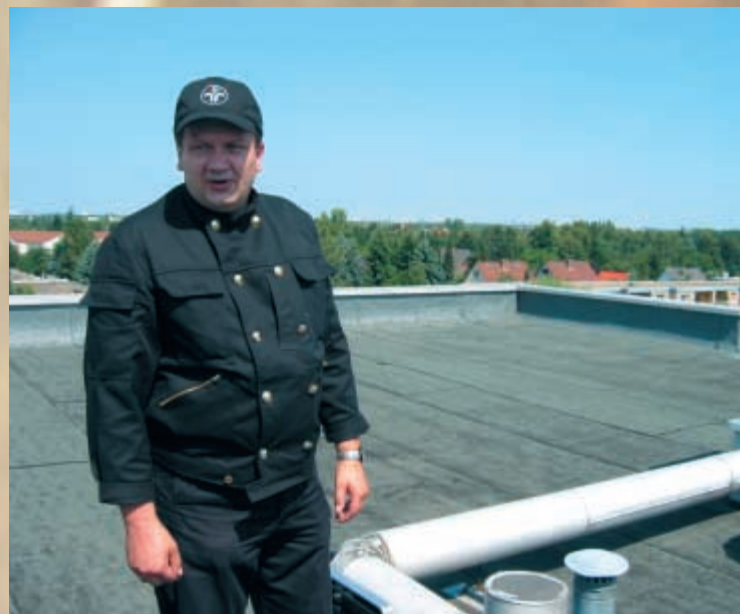
Schornsteinfegermeister Hartmut Putbrese: „Leider sind viele Lüftungsanlagen in Berliner Mietshäusern schlecht gewartet.“

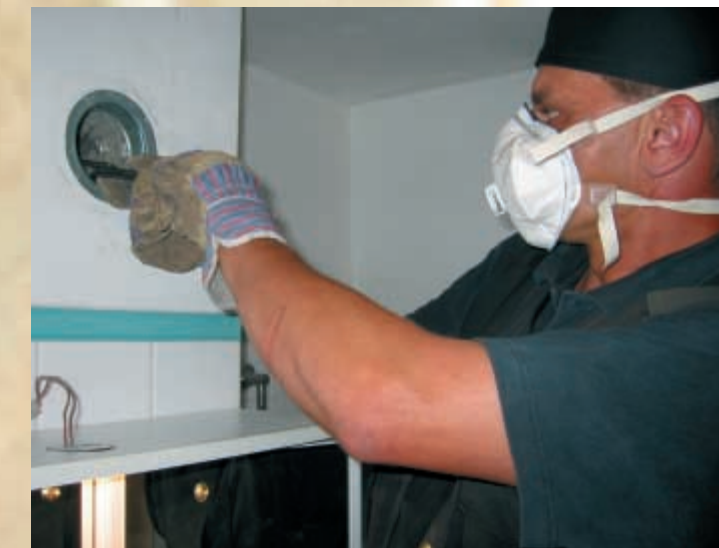
Schornsteinfegermeister Heinz Scholz führt beim Ortstermin einen Test durch, der die Ursache für die schlechte Entlüftung offen legt: Mit Atemschutzmaske versehen, zündet er eine kleine Rauchgastestpatrone unmittelbar vor der Ansaugöffnung der Entlüftungsanlage. Jetzt müsste der Rauch im Schacht verschwinden – aber nicht hier, der Rauch verteilt sich im gesamten Badezimmer. Beleg dafür, dass die Anlage nicht funktioniert, obwohl ein Ansauggebläse auf dem Dach ununterbrochen versucht, Luft aus den Bädern herauszufördern. Um den Dingen auf den Grund zu gehen, öffnet der Schornsteinfegermeister den Verschluss und da wird sichtbar, dass eine dicke Kruste von Staub- und anderen Ablagerungen den Lüftungs-

querschnitt so weit verengt, dass nichts mehr hindurchgeht. Das Rohr ist zu. Mit einer kleinen Kelle trägt er die Kruste im Anfangsbereich des Rohres ab. Dann schieben er und ein Kollege eine Mini-Videokamera in das Rohr, mit der mehrere Meter der Anlage inspiziert werden können. Auf dem Monitor ist das ganze Ausmaß der Verschmutzung zu erkennen. Stäube aus feinstem Abrieb von Kleidung, Papier, Haaren, Hautschuppen und Bestandteilen von Sprays bilden den Nährboden für das Wachstum von Schimmelpilzen.

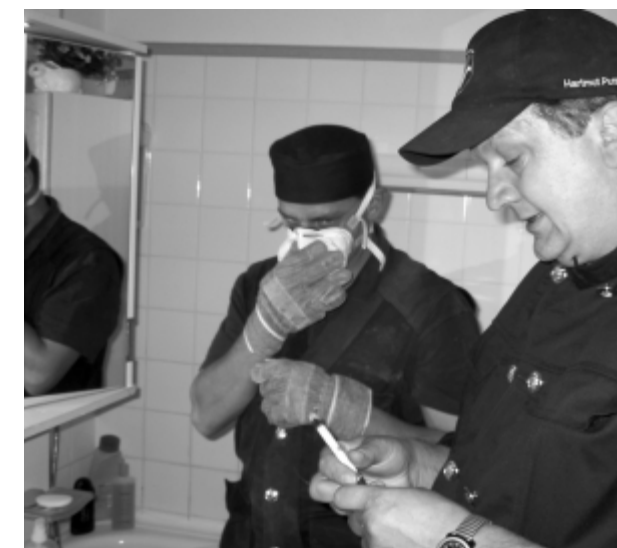
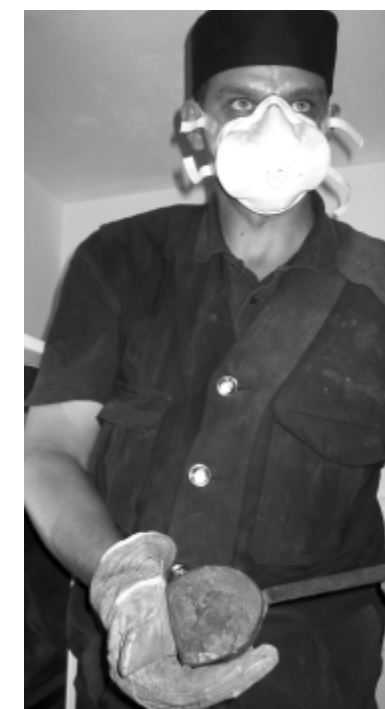
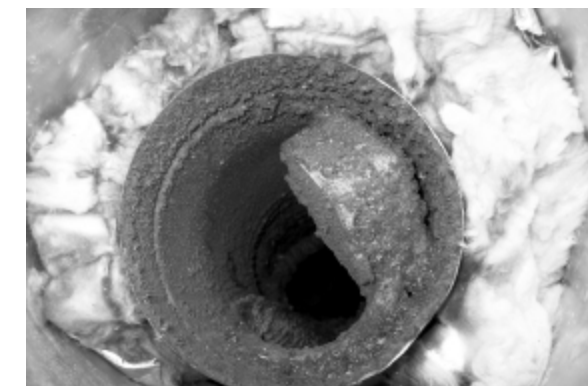
Oben: Blick mit der Videokamera in den Lüftungsschacht. Mitte rechts: Auf dem Monitor ist zu sehen: überall dicke Ablagerungen. Mitte links: Vorbereitung zum Abzugstest mit einer kleinen Rauchgaspatrone. Unten links: Eine Kelle voll Ablagerungen, idealer Nährboden für Schimmelpilze. Unten rechts: Überraschung auf dem Dach. Im Abzugsschacht ist eine TV-Antenne samt Verteilerdose verlegt worden.

wohnen, und wir wohnen von Anfang an in dieser Wohnung, wurde von unserem Badezimmer aus die Lüftungsanlage noch nie gereinigt. Ob eine Säuberung vom Dach aus durchgeführt wurde, haben wir nicht bemerkt.“ Die Fachleute von der Schornsteinfeger-Innung dazu: „Eine Reinigung muss vor allem an den Endpunkten in den unteren Etagen, hier im Badezimmer vorgenommen werden, weil sonst die Ablagerungen nur gelöst werden, nach unten fallen, und hier alles verstopfen.“
